## Stiftung Bachmann-Museum in Bremervöde

### ■ Dokumentation, Reinigung, Sicherung und Restaurierungsvorschlag

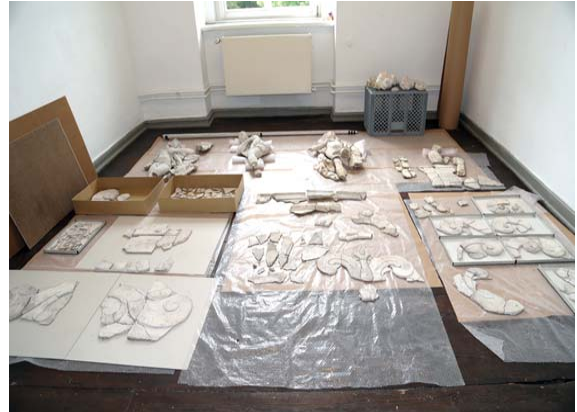
vorsortie Stuckfragmente

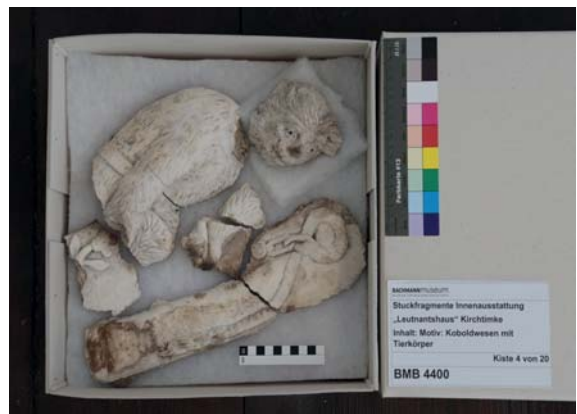
Stuckfigur ohne Zuordnung

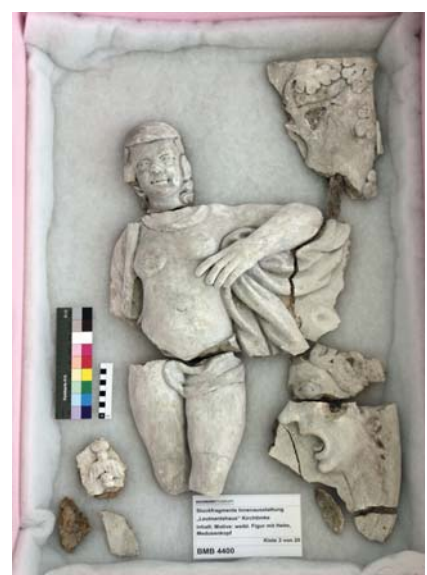
Holzarmierung im Stuck

weibliche Figur mit Helm und nebenliegend Medusenkopf
